レニーと学ぼう! インスリンポンプサークル  
**Insulin pump Circle**

CGM編

No. **5**

「『グルコース値なし』が出たときの原因と対策を理解しましょう」の巻

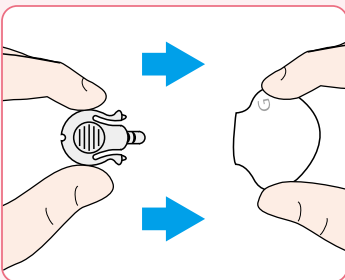
トランスミッタに  
テストプラグを接  
続します。

テストプラグを使用し、トランスミッタの作動を確認する

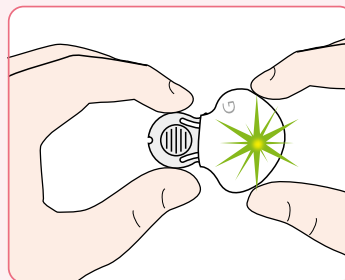
トランスミッタのラ  
イトが点滅するか  
を確認します。
